第1章

平成30年7月豪雨

災害の概要

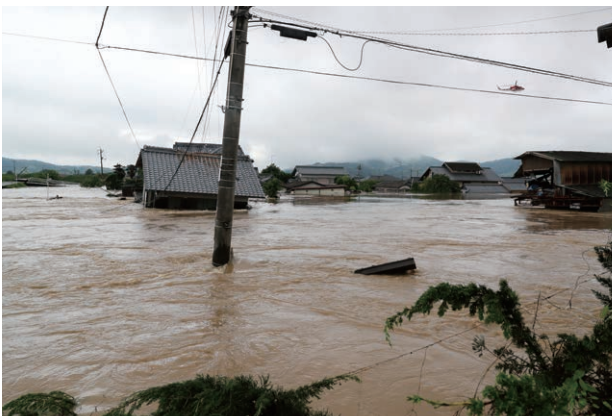
末政川の堤防が決壊した付近。市街地を流れる濁流=7月7日15時36分

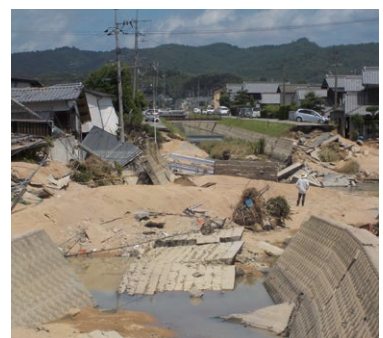
末政川の決壊地点

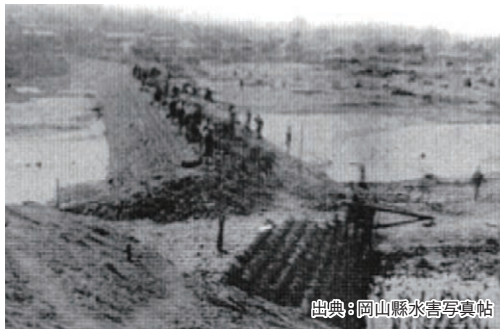
明治26年10月洪水 堤防決壊の復旧状況
(倉敷市真備町川辺)

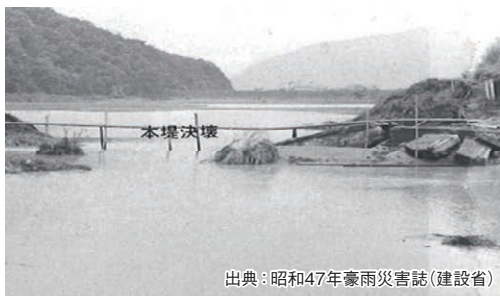
昭和47年7月豪雨 小田川堤防の決壊状況
(倉敷市真備町箭田)

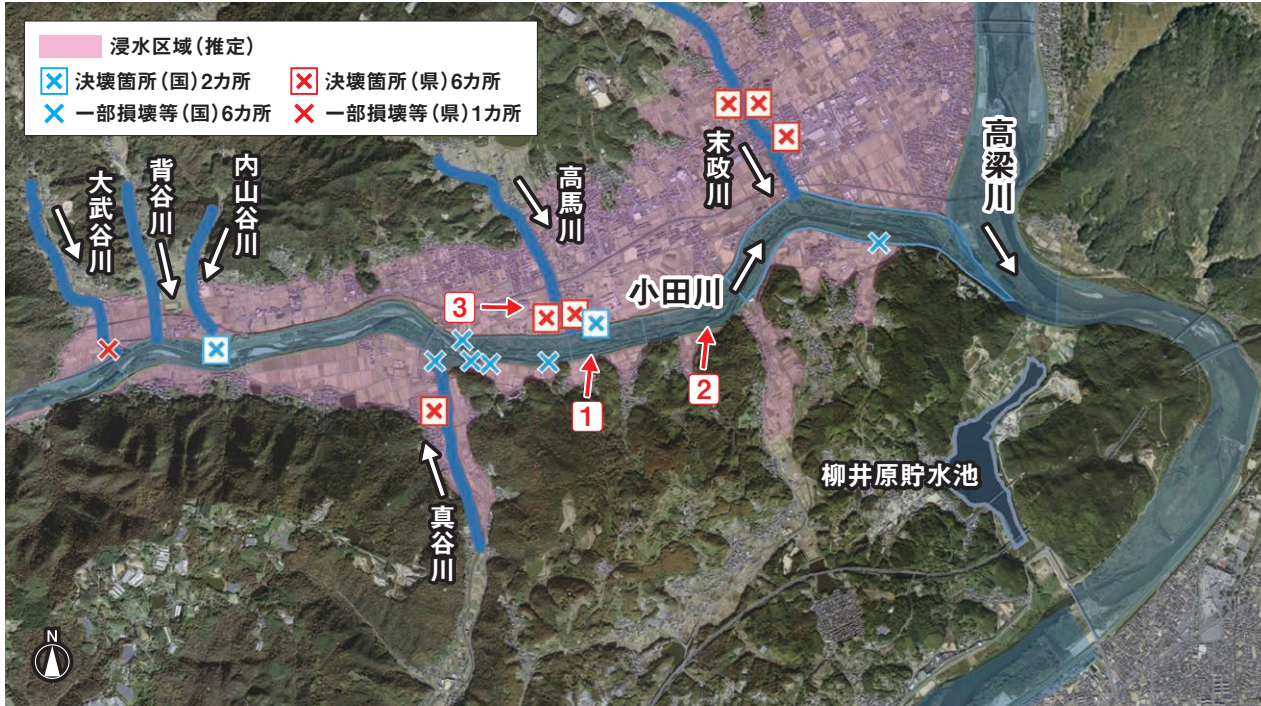
■ 真備地区浸水状況

真備地区では、高梁川の支流である小田川が本流の高梁川に合流する際に水が流れ込めなくなる「バックウォーター現象」で水位が高い状態が長時間継続したことなどにより、小田川とその支流の堤防が決壊し、大規模な浸水被害が発生した。国管理の高梁川水系小田川をはじめ、県管理の同水系末政川・高馬川・真谷川において8カ所で堤防が決壊し、7カ所で一部損壊・損傷となり、真備地区4,400戸の約3割にあたる1,200戸が浸水し、深さは最大約5mに及んだ。

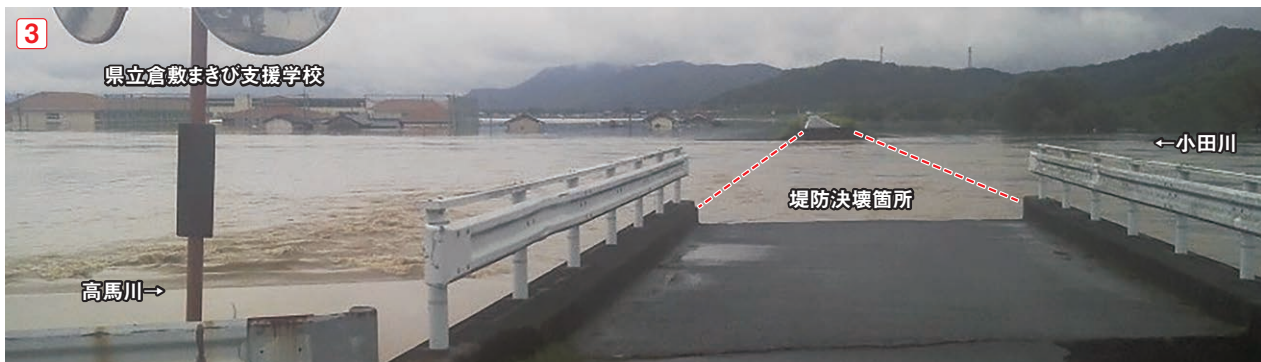
決壊した小田川堤防=7月7日、真備町箭田

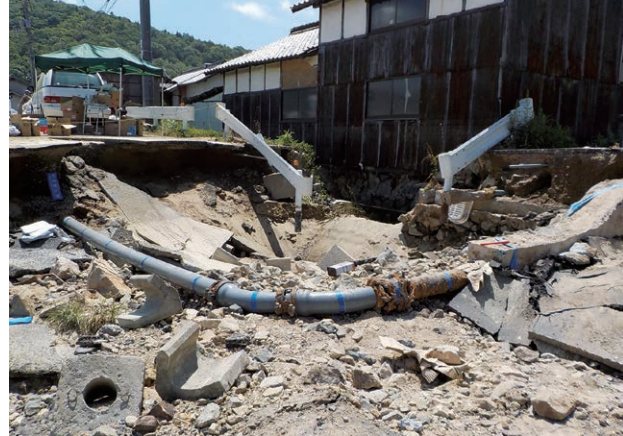
水道管の破損状況(真備町服部)

種別	被害状況等	対応
上水道	浸水により浄水場機能が停止 送・配水管の流出や継ぎ手部の抜けなど各所での破損により真備地区全域の約8,900戸で断水	7月9日から一部地域で摂取制限を伴う試験通水を開始 (12日から小田川南側全域、14日から小田川北側全域) 7月16日 小田川南側断水解消 7月24日 小田川北側断水解消。真備地区全域で断水解消
下水道	2カ所の下水処理場が浸水し汚水処理機能が停止 (真備浄化センターほか)	7月10日 緊急措置による真備浄化センターの放流開始 令和元年11月29日 本復旧による放流開始(真備浄化センター)
電気	真備地区全域で延べ4,200戸が停電	7月12日 全域で停電解消
有線電話	加入電話等3,100回線、フレッツ光等2,900回線、専用線等60回線が不通に	8月3日 通信ビルの水没による固定電話等の障害が回復
携帯電話	停電および伝送路故障等のため、繋がらない、または繋がりにくい状況が発生	7月8日 大手3社が移動基地局車を配置 7月10日 総務省が移動電源車を配置 7月13日までに通信障害が回復
井原鉄道	地上の電気設備等が浸水し井原鉄道井原線の全区間で運行休止	7月10日 一部再開(三谷駅～神辺駅間) 7月18日～9月2日 総社駅～三谷駅区間をバスで代替輸送 9月3日 全線開通
真備地区コミュニティタクシー	全線休止	8月1日 一部再開(真備復興支援バスによる代走) 平成31年1月4日 全線で運行再開
